MUNICIPIO DI MUZZANO

Messaggio Municipale no. 138/2018

Sostituzione dei serramenti posti sotto il colmo al centro scolastico

Serramenti esterni: rilievo stato di fatto e proposta di intervento

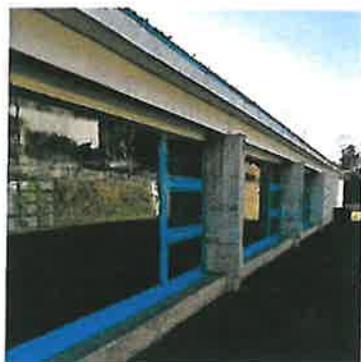
Foto 1

Quanto detto è supportato dal fatto che i problemi maggiori siano presenti sulle finestre prive di aggetto di protezione e quindi esposte alla pioggia battente (vedi linee rosse - **(problema esteso)** e arancione - **(problema limitato)** - planimetria sotto riportata).

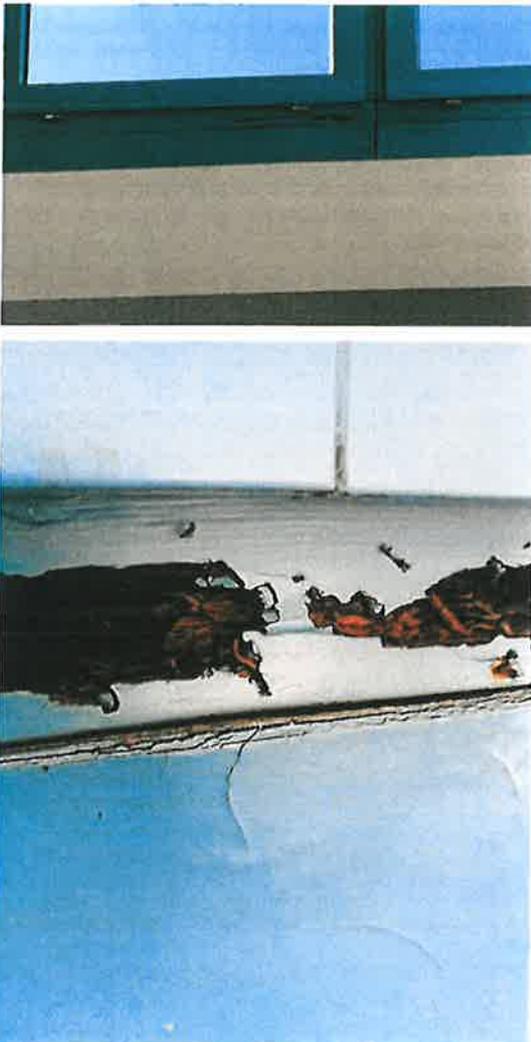
Finestre – Danneggiamenti telai Marcitura concentrata prevalentemente sulle finestre alte delle aule e sala riunione/multiuso (raccordo inferiore).

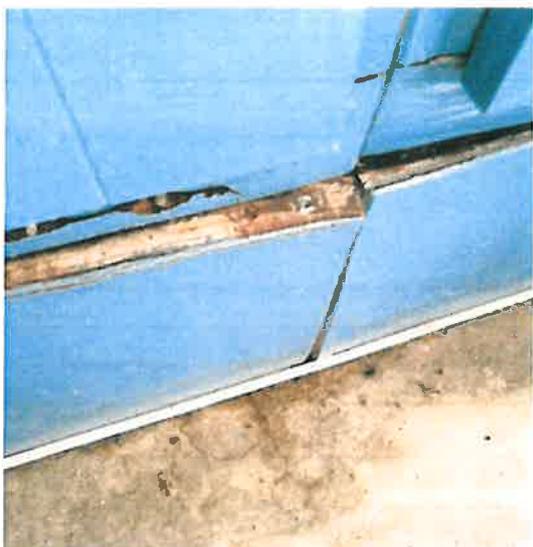
Marcitura e rigonfiamenti presenti anche in palestra, anche se di entità minore. Rigonfiamenti dovuto all'afflusso e ristagno di acqua con perdita di tenuta ermetica

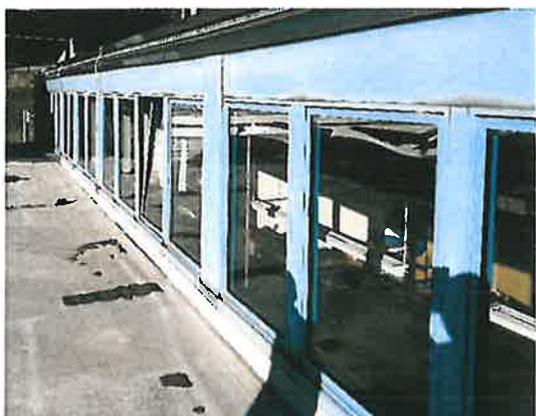
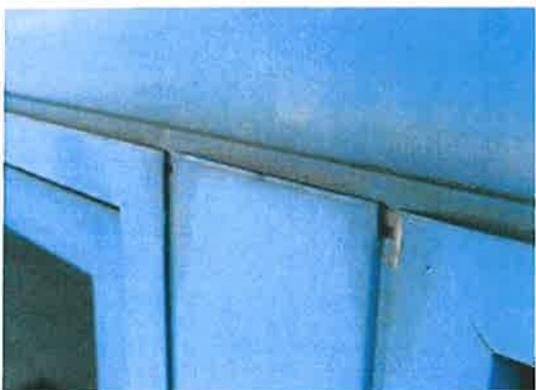
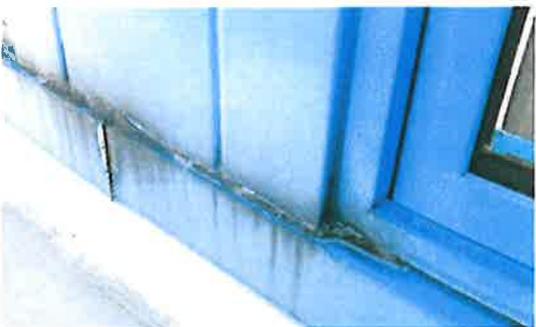
Finestre – tipologie di telaio

La finestre sono in legno con rivestimento esterno metallico, apparente privo di guarnizioni di tenuta (vecchia concezione di serramenti); tale rivestimento è quindi molto permeabile all'acqua che poi può infiltrare da fessure nel legno, da guarnizioni non più funzionanti o da altre discontinuità.

Il modello di telaio presentava gli scarichi dell'acqua, non sempre completamente aperti.

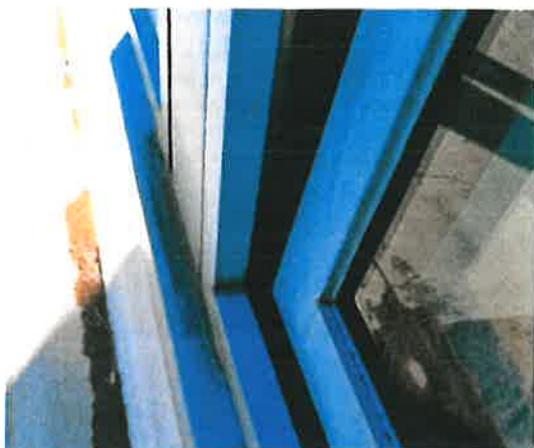
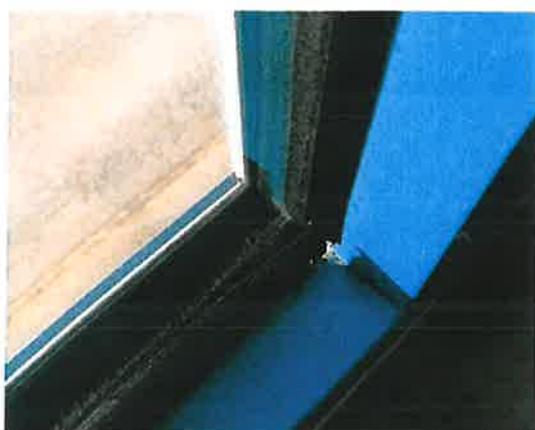
**Finestre – Guarnizioni**

Riscontrate guarnizioni rigide ed in alcuni casi mancanti.

La dimostrazione ormai della vetustà del serramento sta anche nella mancanza di tenuta del vetrocamera (foto del serramento nel corridoio)

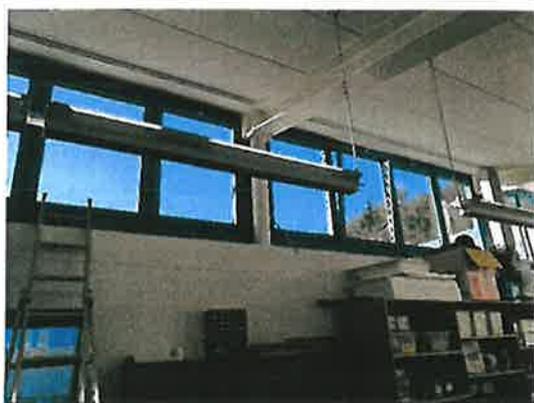
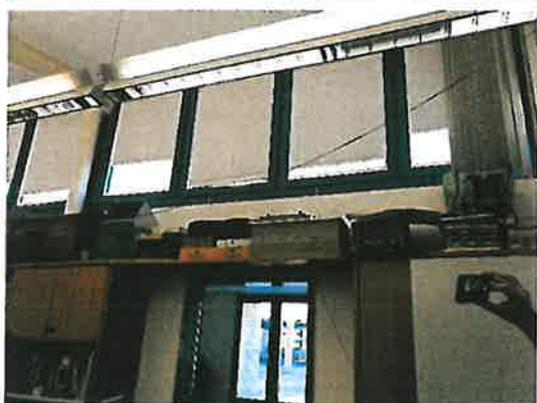
**Finestre – Schermature interne**

Ove presenti, riscontrate non funzionanti.

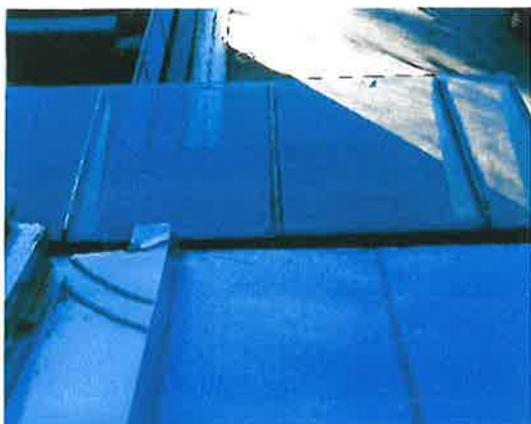
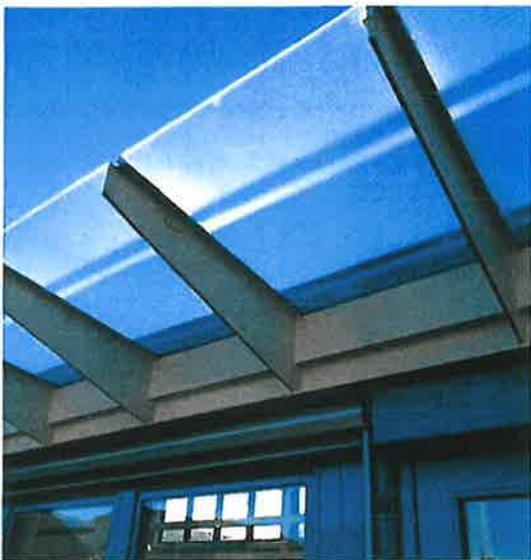
**Aggetto vetrato**

L'applicazione di pellicole per rendere il vetro maggiormente scuro non è consigliabile, in quanto non è particolarmente significativa per ridurre gli apporti solari, e potrebbe indurre un surriscaldamento del vetro con conseguente aumento della velocità del logorio dei materiali.

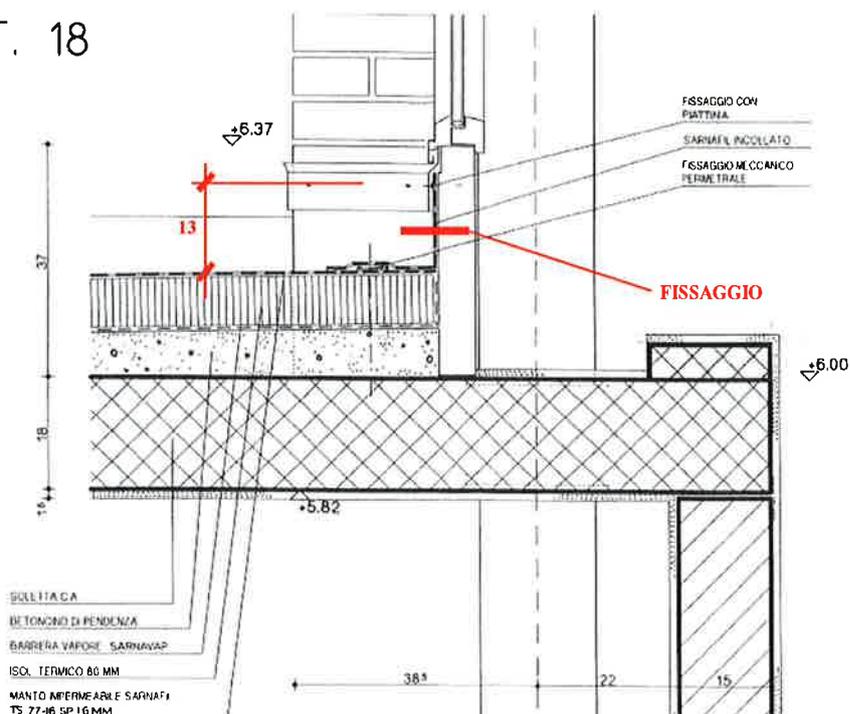
PART. 18

Rispetto a quanto indicato nel disegno, il fissaggio meccanico del manto impermeabile è stato poi realizzato sul controtelaio della finestra. L'altezza del bordo libero della banda del sole è di 130 mm, e rispetta l'altezza minima di 120 mm richiesta dalla norma SIA 271.
