MUNICIPIO DI MUZZANO

Messaggio Municipale no. 138/2018

Sostituzione dei serramenti posti sotto il colmo al centro scolastico

Serramenti esterni: rilievo stato di fatto e proposta di intervento

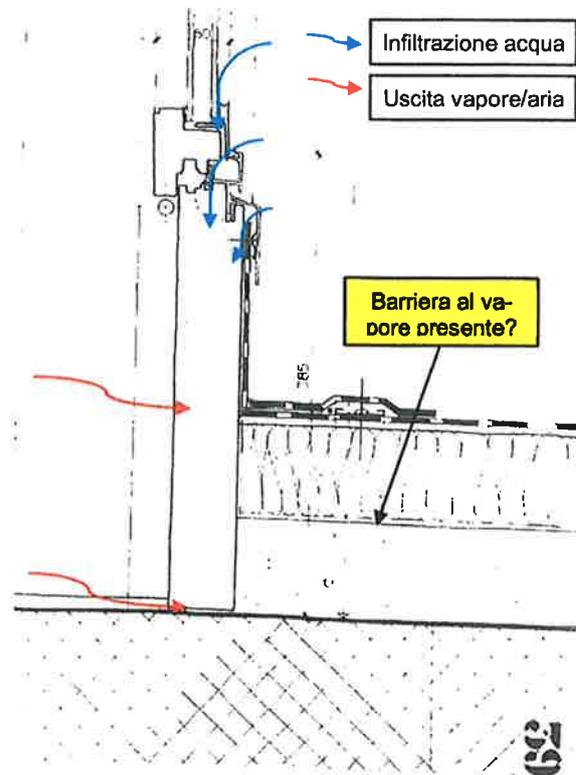
Il degrado del telaio delle finestre è legato alla permanenza di condizioni di umidità che ha portato alla marcitura del legno.

La presenza di umidità è a nostro parere primariamente dovuta ad **infiltrazioni di acqua dal rivestimento esterno metallico delle finestre e dalle guarnizioni**, divenute ormai rigide e non più a tenuta.

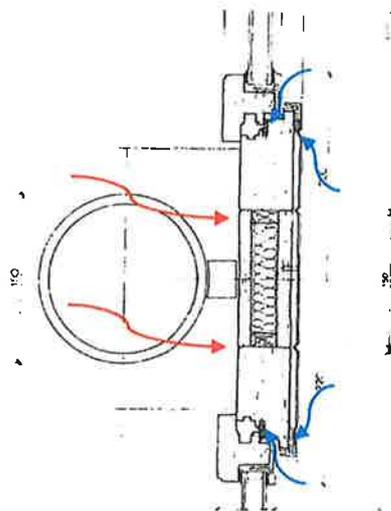
Considerando che le finestre sul lato interno non assicurano ermeticità, è possibile anche la formazione di **condensa (p.es. all'interno dei rivestimenti metallici stessi o sotto all'impermeabilizzazione) dovuta alla migrazione del vapore o peggio a flussi di aria caldo/umida verso l'esterno.**

È comunque una eventuale causa secondaria in quanto la stessa tipologia di serramenti, che si trova invece in zone protette da aggetti orizzontali, non presenta il medesimo degrado, se non la semplice vetustà del serramento.

Internamente la pittura dei telai, apparentemente poco traspirante e esternamente la presenza dell'impermeabilizzazione contribuiscono ad un lento processo di asciugatura e quindi alla permanenza delle condizioni critiche di umidità.

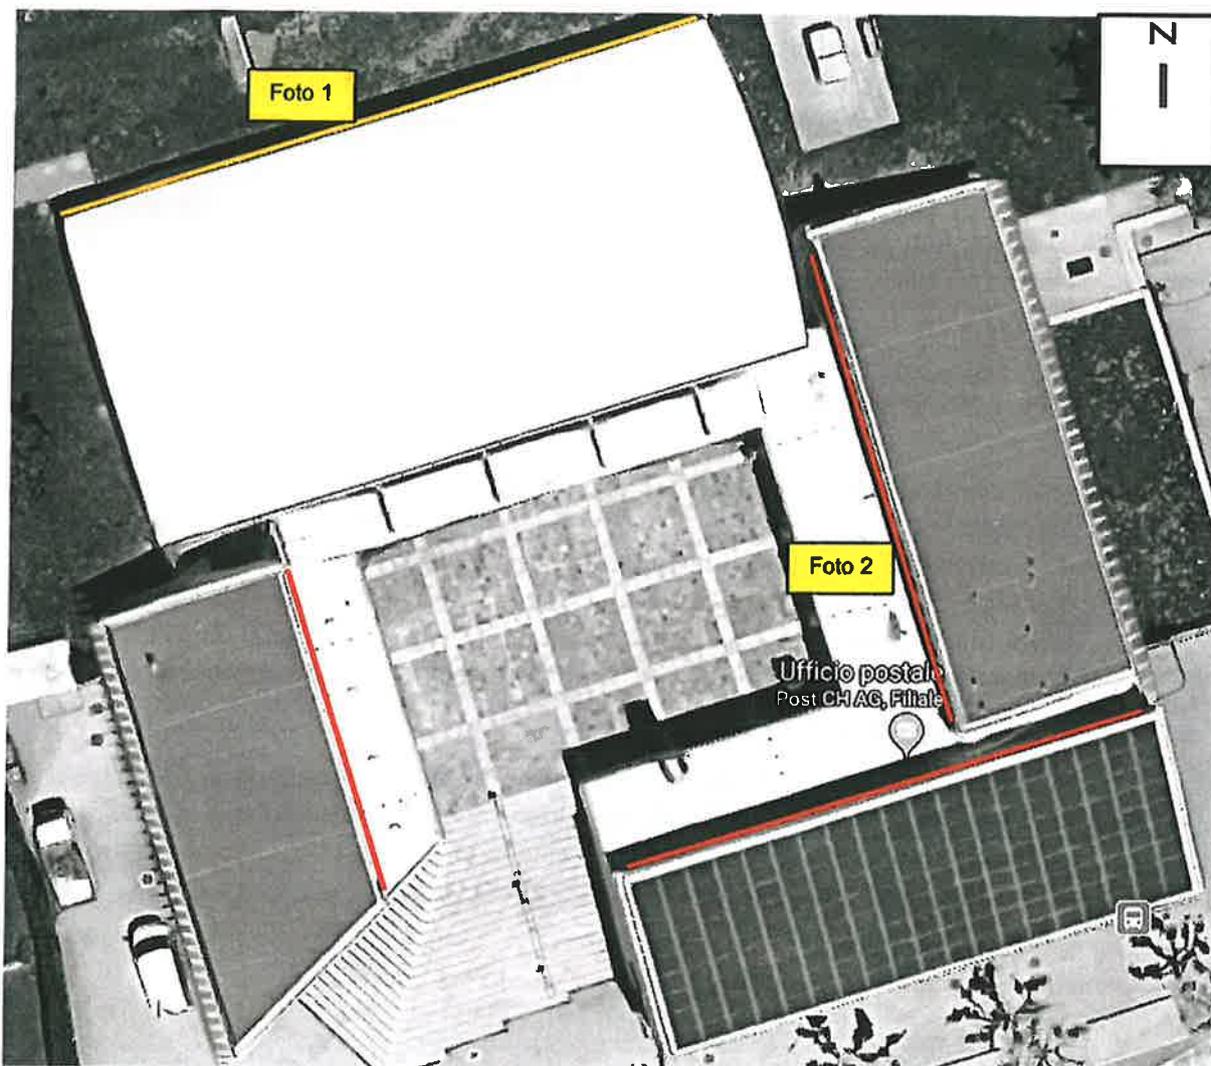
Quanto detto è supportato dal fatto che i problemi maggiori siano presenti sulle finestre prive di aggetto di protezione e quindi esposte alla pioggia battente (vedi linee rosse - **(problema esteso)** e arancione - **(problema limitato)** - planimetria sotto riportata).

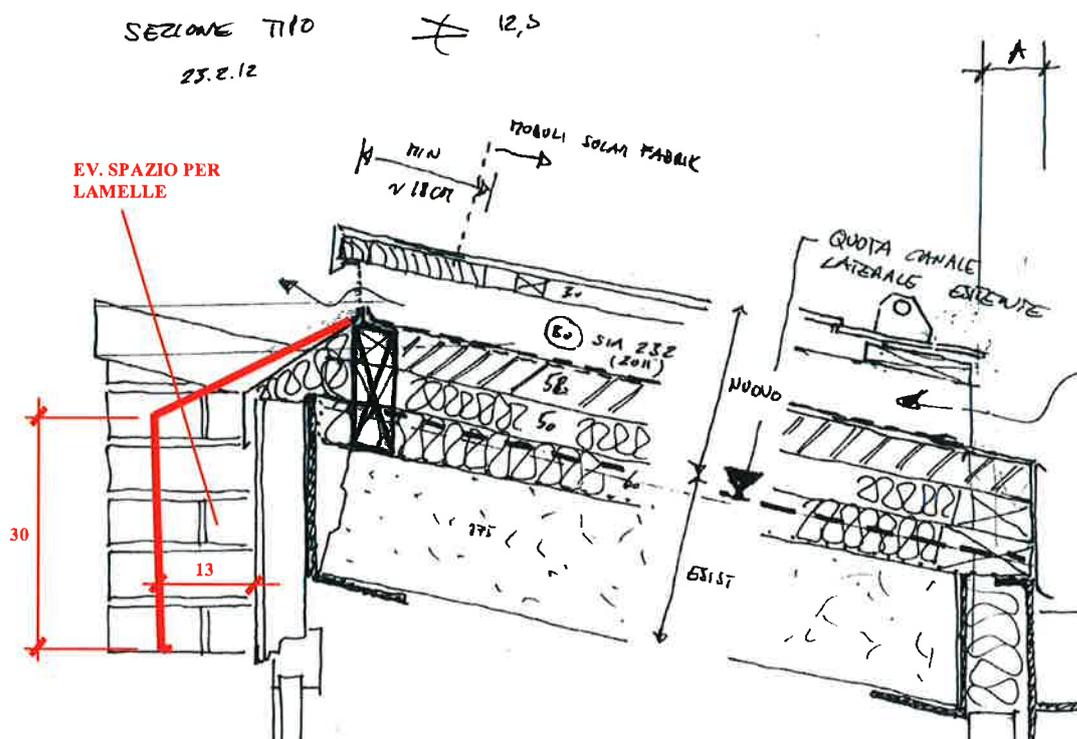
Rispetto alla situazione originale del 1998 lo strato isolante è stato portato a 110 mm totali, ed è stato aggiunto al di sopra un ulteriore strato isolante in fibra di legno rigida, di 52 mm, completato da un telo di sottotetto e da una ventilazione. Gli spessori sono adeguati, e con essi è possibile rispettare il valore $U = 0.20 \text{ W/m}^2\text{K}$ che il RUn prevedeva già dal 2009. La presenza della fibra di legno costituisce inoltre anche una protezione adeguata dal surriscaldamento estivo.

L'intervento da eseguire prevede lo smontaggio del rivestimento in lamiera del colmo, realizzato nel 2012, nell'ambito della sostituzione della copertura, con maggiorazione dello strato isolante e la posa di un sottotetto in fibra con telo traspirante impermeabile all'acqua.

Lo smontaggio della lamiera di colmo è funzionale alla rimozione delle finestre esistenti e alla posa delle nuove finestre, che devono raccordarsi in alto alla struttura massiccia. Dai disegni risulta la presenza di un elemento a L in metallo, probabilmente continuo, adatto al fissaggio. Se risultasse essere solo puntuale andrà previsto il fissaggio delle finestre alla struttura in lastre prefabbricate.
