MUNICIPIO DI MUZZANO

Messaggio Municipale 83 - 2015

Concernente la richiesta di autorizzazione a procedere con diversi interventi per un totale di fr. 245'000.00, in particolare: 1) per il risanamento energetico edificio a conclusione risanamento 2011 del tetto; 2) ampliamento al piano terreno e un utilizzo più razionale degli spazi cucina; 3) alcuni interventi di miglioria interni della sicurezza; e la concessione del rispettivo credito di investimento per lo stesso importo.

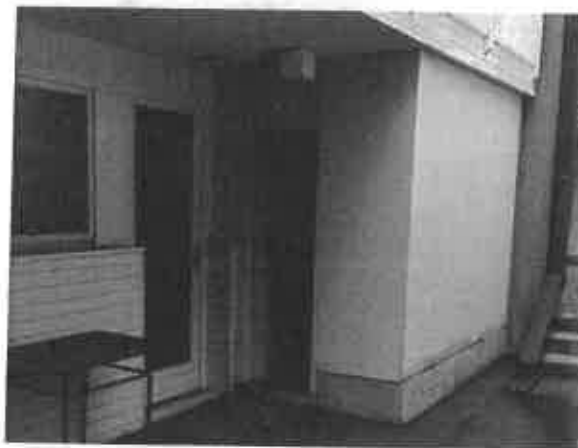
- E) **Deposito esterno** – il personale della scuola più volte ha lamentato problemi derivati da questo locale. Le pareti in truciolare esterne con cui è stato realizzato questo localino (in un secondo tempo) a causa del suo deterioramento, assorbono l'odore acre di muffa che è percepibile fino in cucina. Lo scorso inverno l'UTC ha messo fuori uso questo locale, eliminato tutto il materiale impregnato di muffa, e ha ordinato di tenere la porta esterna sempre aperta come ventilazione. Da quel momento non è stato più possibile utilizzare questo locale ed era quindi stato dato mandato per prevederne il suo rifacimento od una soluzione alternativa.
